Untersuchung zur Kriechporenbildung an fehlerhaft wärmebehandeltem X20 CrMoV 12 1

Von H. Heinrich*

* Dr. H. Heinrich,
Rheinisch-Westfälischer Technischer
Überwachungs-Verein e.V., Essen.

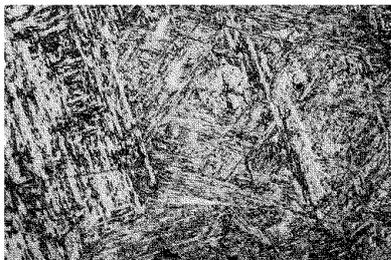
Bild 1 zeigt den Normalzustand, der bei Vorliegen eines ordnungsgemäßen Ausgangszustandes zu erwarten ist. Die Bilder 2 bis 4 zeigen typische Beispiele der von den Erwartungen abweichenden Gefügestände. Man erkennt, daß die Abweichungen, die in einem fallenden Anteil an Martensit sowie einem steigenden Anteil an ferritischem Gefüge und eingeformten Carbiden bestehen, von Klasse A nach Klasse C zunehmen.

Bild 1. X20 CrMoV 12 1, normaler Gefügestand (N) nach Betriebsbeanspruchung, $V = 200$ fach.

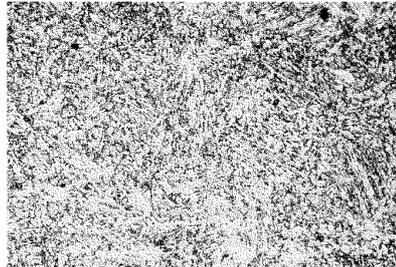
Bild 2. X20 CrMoV 12 1, abweichender Gefügestand (A) nach Betriebsbeanspruchung, $V = 200$ fach.

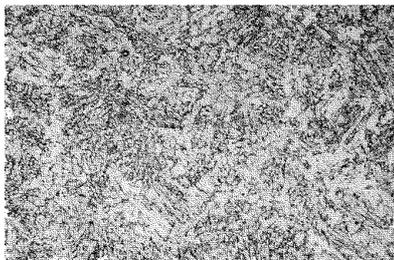
Bild 3. X20 CrMoV 12 1, abweichender Gefügestand (B) nach Betriebsbeanspruchung, $V = 200$ fach.

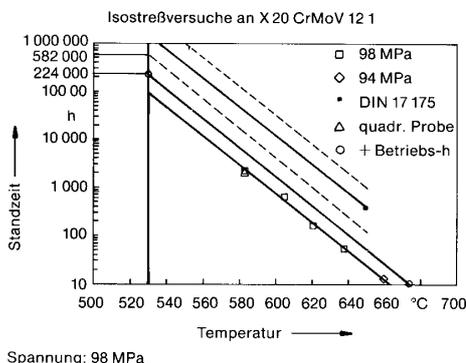
Die Ergebnisse der Isostreßversuche sind in Tafel 1 aufgelistet und in Bild 6 graphisch dargestellt. Die Proben wurden mit der rechnerischen Betriebsspannung von $\sigma = 98 \text{ (94) N/mm}^2$ belastet. Extrapoliert man die Isostreßgerade auf Betriebstemperatur, so erhält man eine Restlebensdauer von rund 94 000 Stunden. Will man aus diesem Ergebnis die Restlebensdauer der Rohrleitung, aus der das geprüfte Rohr entnommen wurde, abschätzen, so muß man berücksichtigen, daß verschiedene Bauteile aufgrund unterschiedlicher Beanspruchungen (Zusatzkräfte) deutlich unterschiedliche Erschöpfungsgrade aufweisen können.

Aus Bild 6 ist ersichtlich, daß die Zeitstandeigenschaften des Werkstoffes deutlich unterhalb des Streubandes nach DIN 17 175 liegen. Berücksichtigt man die Betriebszeit (130 000 h), so ist die Lebensdauer um rund 360 000 h erniedrigt und beträgt damit weniger als $\frac{1}{5}$ des Wertes nach dem unteren Streuband.

Bild 6. Isostreßversuche.

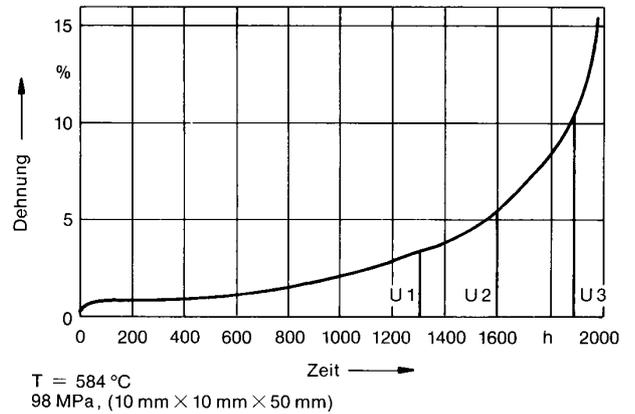
Interessante Ergebnisse erbrachte die bei der niedrigsten Temperatur (längste Laufzeit) mitlaufende Probe, deren Kriechkurve in Bild 8 dargestellt ist. Die Probe hatte zur besseren Replika-Entnahme einen quadratischen Querschnitt. Nach neueren Veröffentlichungen ist am korrekt wärmebehandelten X20 CrMoV 12 1 sowohl im Bereich der normalen Einsatztemperatur [6, 7] als auch bei erhöhter Prüftemperatur [3, 4] ab etwa 50 % der Lebensdauer mit Hilfe spezieller Präparationstechniken der Nachweis von Kriechporen möglich. Dementsprechend wurde die Probe bei 60 % der zu erwartenden Restlebensdauer zum erstenmal ausgebaut und das Gefüge mit Hilfe von Replikas untersucht. Da die Laufzeit der Probe kürzer war als erwartet, ergab sich ein realer Restlebensdaueranteil bis zum Bruch (siehe Bild 8) von 69,0 %. Es stellte sich heraus, daß schon eine deutliche Kriechporenbildung eingesetzt hatte. Deren weitere Entwicklung wurde durch zwei zusätzliche Versuchsunterbrechungen bei 82,4 und 91,8 % der realen Restlebensdauer verfolgt. Das jeweilige Gefüge ist in den Bildern 9 bis 11 wiedergegeben.

Bild 8. Kriechkurve der Probe mit quadratischem Querschnitt (Versuchsunterbrechungen bei U1, U2 und U3).

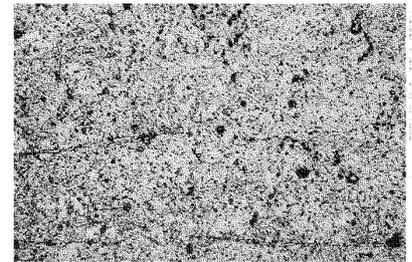
Bild 9 zeigt einzelne Poren (Schädigungsklasse 2), in Bild 10 sind Porenketten (Schädigungsklasse 3) und in Bild 11 deutliche Korngrenzentrennungen (Schädigungsklasse 4) erkennbar.

Bild 10. X20 CrMoV 12 1, Gefüge nach 82,4% der Restlebensdauer, V = 200fach.

Da es sich hier um einen Werkstoffzustand handelt (unkorrekte Wärmebehandlung), mit dem man bisher keine Erfahrungen hat, sollten zusätzlich zu den in der TRD 508 entsprechend den einzelnen Schädigungsklassen vorgesehenen Maßnahmen Sicherheiten in Form weiterer Prüfungen oder eingeschränkter Betriebsbedingungen vorgesehen werden.

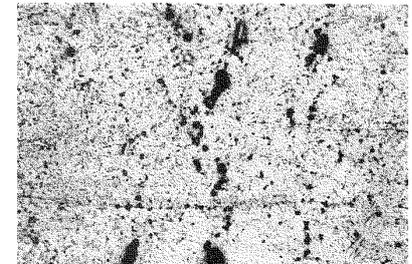
Bild 11. X20 CrMoV 12 1, Gefüge nach 91,8% der Restlebensdauer, V = 200fach.
