FEHLERANALYSE UND REPARATUR EINES LACIMBALI
JUNIOR SIEBTRÄGER VOLLAUTOMATEN

Projektarbeit SS2012

Messtechnik
Fakultät Maschinenbau
HS Regensburg
Juni 2012 – version 1.1

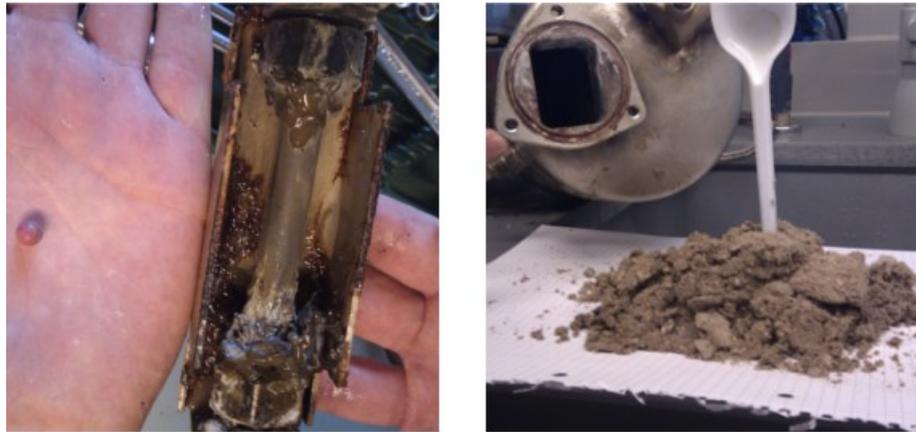
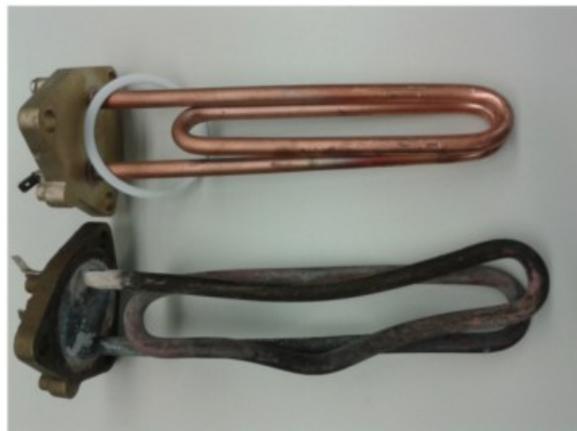
Die Untersuchung der Rohre zeigte auch, dass die Füllstandsanzeige schon einmal nicht fachgerecht repariert wurde.

Vermutlich wurde versucht mittels Silikon die leckende Anzeige zu dichten. Warum es an dieser Stelle nicht möglich ist mit dieser „Dichttechnik“ zu arbeiten, wird im Abschnitt 4.1 der Demontage erläutert.

Abbildung 5: Auswahl defekter Teile
 Oben links: Defekte Füllstandsanzeige. Oben rechts: Sand und Ablagerungen im Kessel. Unten: Defekte und neue Heizspule

Nach der Demontage der Heizspule wurde schnell ersichtlich warum kein Aufheizen zu erkennen war. Die Verformung deutet klar auf ein Trockenlaufen des Kessels bei gleichzeitigem Heizvorgang hin. Siehe Abbildung 5. Die Messung des Heizwiderstands war nicht möglich, da die Heizwendel komplett durchgebrannt ist. Bei Messung der neuen Heizspule ergab sich ein Wert von $37,6\Omega$. Der Kessel wurde im weiteren Verlauf ausgebaut und eine erhebliche Menge Sand und Kalk entfernt.

Die in der Einleitung aufgeworfene Frage nach der defekten Heizung ist auf trockenem Betrieb zurückzuführen.

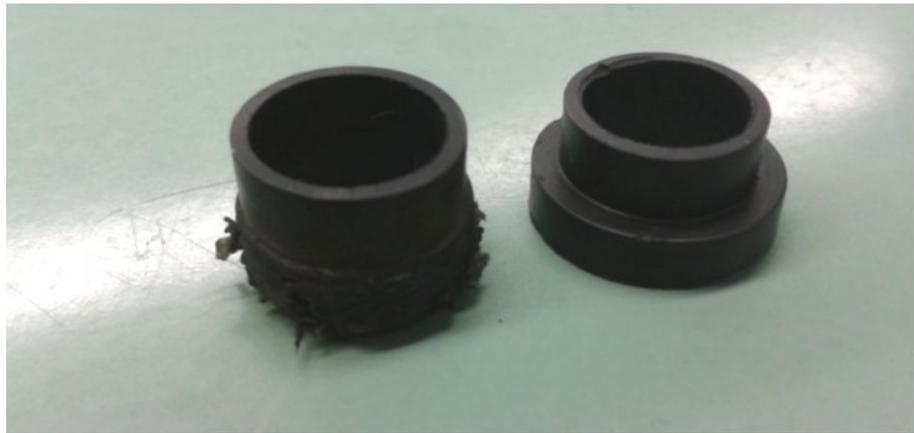
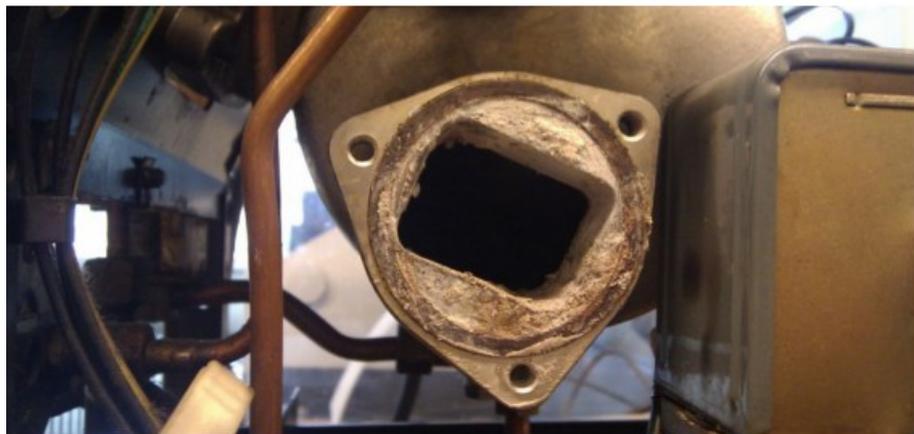
Der Ausbau der Heizwendel zeigte auch die verschlissenen Dichtungen. Die Dichtung zwischen Kessel und Heizspule war porös und nicht mehr zu gebrauchen. Sie wurde gegen eine neue Teflon Dichtung (Polytetrafluorethylen) ersetzt. Gleiches gilt für die Dichtung zwischen Kaffeeabgabereinheit und Siebträger. Einbacken von Kaffeepulverresten in die Dichtungsfläche erhöht den Verschleiß dieser Dichtung erheblich. Eine Auflistung verschiedener Dichtungstechnik ist Kapitel 5 zu entnehmen.

Sämtliche Rohrverbindungen, Magnetschalter, Blenden, Dichtungen, usw., wurden von uns demontiert und davor fotografiert. Alle Bauteile die verwechselt werden könnten wurden eindeutig beschriftet. Von Oxidation betroffene Bereiche des Gestells wurden abgeschabt. Die mit Silikon verschmierte Füllstandsanzeige wurde gereinigt, neue Dichtungen wurden besorgt. Siehe hierzu den Vergleich der neuen und alten Dichtung der Füllstandsanzeige in Abbildung 6. Hierbei wurde auch klar, wieso die Anzeige leckt.

Betrachtet man die Dichtungstechnik genauer, erkennt man, dass die Überwurfmutter die über das Schauglas gestreifte Dichtung radial zusammendrückt und in Richtung des Sockels presst. Der Gedanke der schiefen Ebene wurde hier aufgegriffen, da die Innenseite des Sockels konisch verläuft.

Bei der defekten Dichtung ist kein dicker oberer Rand mehr zu erkennen. Dieser sollte wie beschrieben zwischen Sockel und Überwurfmutter zusammengepresst werden. Ist der Druck hoch genug, wird Wasser seitlich an der defekten Dichtung vorbeigedrückt.

Die stoffschlüssige Verbindung durch den Heißkleber wäre niemals in der Lage die auftretenden Drücke abzufangen.

Abbildung 6: Dichtung der Füllstandsanzeige (o.) und verkalkte Dichtung zwischen Kessel und Heizspule (u.)

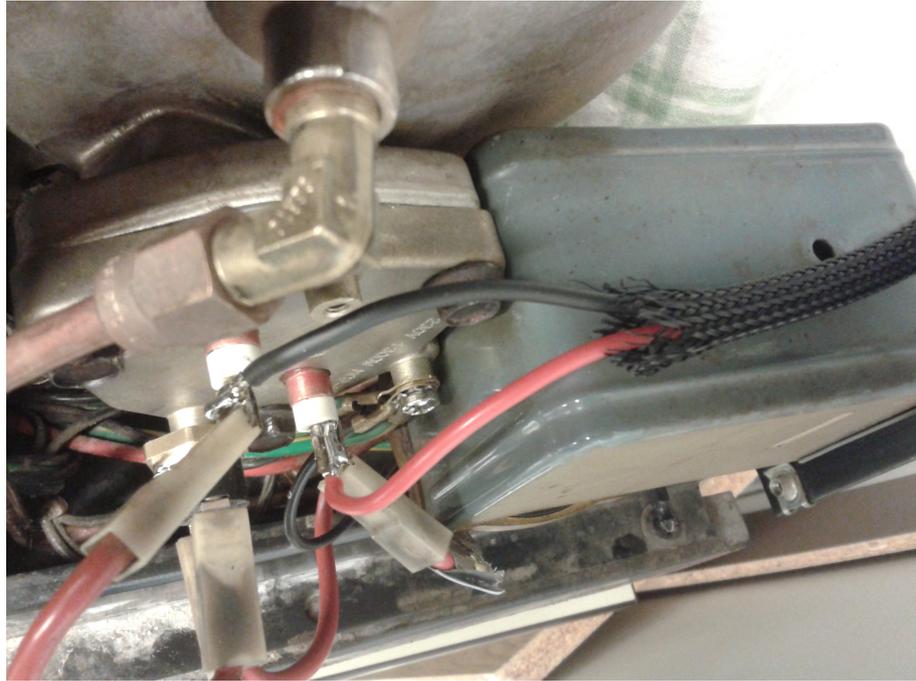
Abbildung 8: Angelötete Litzen mit hitzebeständigem Schlauch

Die Maschine wurde um eine Anzeige erweitert, die ohne Spannungsmessung über den Zustand der Heizung informieren soll. Dazu wurde ein 230V AC LED Leuchtmittel parallel zur Heizung angelötet. Die Litzen wurden in einen hitzebeständigen Schutzschlauch gelegt und an die vordere Blende geführt. Ein zusätzliches Loch wurde in die Blende gebohrt, in das die LED eingesteckt werden konnte. Siehe hierzu [Abbildung 8](#).
