Untersuchung zur Kriechporenbildung an fehlerhaft wärmebehandeltem X20 CrMoV 12 1

Von H. Heinrich*

* Dr. H. Heinrich,
Rheinisch-Westfälischer Technischer
Überwachungs-Verein e.V., Essen.

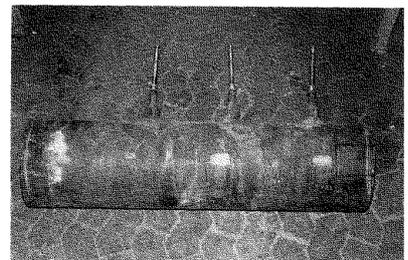
sprechend Bild 4 gewählt. Bild 5 zeigt das ausgewählte Geradrohr sowie die Orte der Replika- und Isostreißprobenentnahme. Die Probenentnahme erfolgte in Umfangsrichtung.

Bild 5. Untersucher Rohrabschnitt mit Orten der Gefügeabdruck- und Isostreißprobenentnahme.

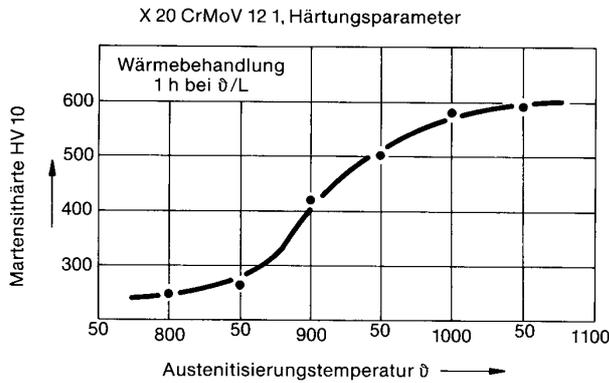
Die Wärmebehandlung des Werkstoffes X20 CrMoV 12 1 besteht aus einem Austenitieren, woran sich nach dem Abkühlen ein Anlassen anschließt. Beim Austenitieren soll der vorhandene Kohlenstoff (Carbide) in Lösung gehen. Der in Lösung gegangene Kohlenstoff führt dann beim Abkühlen zur Martensitbildung. Grundsätzlich kann man somit aus der Härte nach dem Austenitieren auf die Austenitierungstemperatur zurückschließen (Bild 7).

Bild 7. Martensithärte in Abhängigkeit von der Austenitisierungstemperatur für X20 CrMoV 12 1.
